## 諏訪湖周辺の地盤沈下と地盤土の特性

Ground Subsidence and Soil Properties around the Suwa Lake

**ABSTRACT:** Ground subsidence around the Suwa Lake has been widely known for a long time. Road surface has nonuniformly settled to become wavy. Most properties on new fills around buildings suffer continuous settlement. The area around the Suwa Lake is covered by a soil layer of 15 meters thick of very compressible organic soil which contains a lot of Diatomaceae. Physical properties and consolidation characteristics of the soils are depend on the organic material content. Local settlements are caused by the consolidation of the soil layers due to the additional overburden loads of the roadways or fills on them. Moreover, small settlements are observed over the whole basin, which are considered due to pumping up of hot spring water.

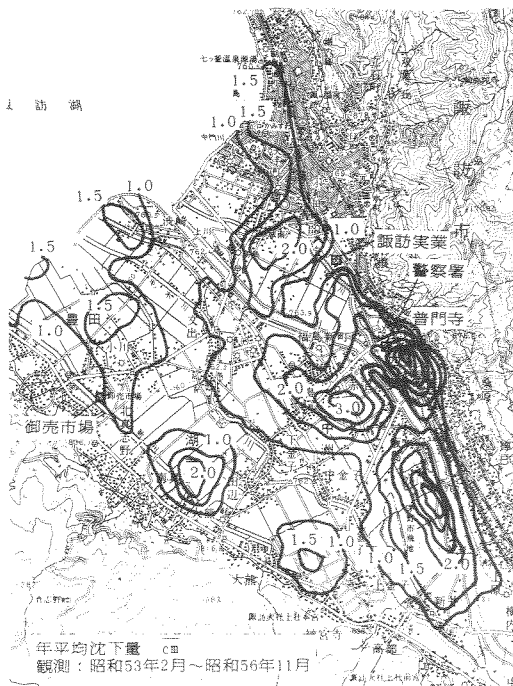
図2. 国鉄普門寺信号付近の沈下（昭和43年11月）

るといふ、文字通り底無し沼の状況が示されている。  
**諏訪警察署**：警察署の建物は昭和46年杭基礎の上に建てられた。建物周囲の敷地内には高さ1mの盛土が行われたが、盛土部分は沈下を続け、4年間に75cmの沈下を示している（写真2参照）。このため車庫は盛土のかさ上げに、建物周囲ではガス・水道管の補修に追われている。  
**卸売市場**：写真3に見られるように、ここでも警察署と同様な建物周辺敷地の沈下が生じている。沈下することはわかっているが、安価な対策工法が見当たらないままに敷地の造成が行われているとみられる。  
**鉄道**：中央東線上諏訪一茅野間は、開業以来地盤沈下のために線路保守に苦勞している区間である。井浦(1970)によれば、昭和44年11月に実施された水準測量による普門寺信号所付近の沈下量は、図2に見られるように、最大45cmに達している。上諏訪一茅野間でも普門寺信号所付近は、特に有機質土が厚く、かつ高含水比で軟弱であ

る。柱状図の一例を図1(c)に示しているが、地表面下7mまでの有機質土が問題とされている。その含水比は500~800%に達し、諏訪湖周辺でもこれほどのものは珍しい。通常、自然含水比は300~400%以下である。図2に示された沈下状況は、有機質土の厚さの分布と相似していると報告されているが、このことは沈下の主原因が有機質土層にあることを示している。

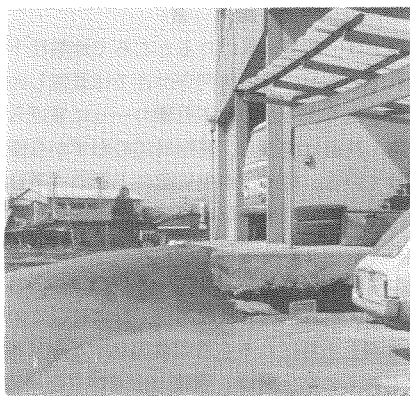
写真1 諏訪実業高校体育館床下の沈下（昭和49年）  
 外壁下の基礎梁は杭に支持され沈下しないが、直接地盤に支持された床面は沈下している。床下の木材を継ぎ足して補修している。

部で30cmの不等沈下を生じ、建物の各所に亀裂・開口部を見せている。また、体育館の上屋は長さ26mのPC杭で支持されたが、床面は地盤に直接支持されている。このため床面のみ沈下を続け、毎年補修に追われてきている。沈下は10年間で最大90cm、平均70cmに達している(写真1参照)。また、運動場は昭和41年に0.8~1.2m盛土して造成されたが、昭和48年5月までに0.9mの相対沈下を生じている。平均1mの盛土で0.9m以上の沈下を生じたわけで、盛土したと同じ大きさの沈下を生じ
