## 上信越高原国立公園の菅平湿原における排水溝掘削 工事の経緯とそれに伴う植生の変化について

Digging of drainage ditch in the Sugadaira Moor of Jo-Shin-Etsu-Kogen National Park.  
— Details of the affair, and its effects on moor vegetation.

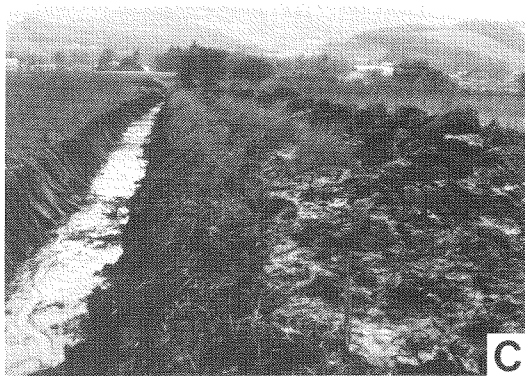
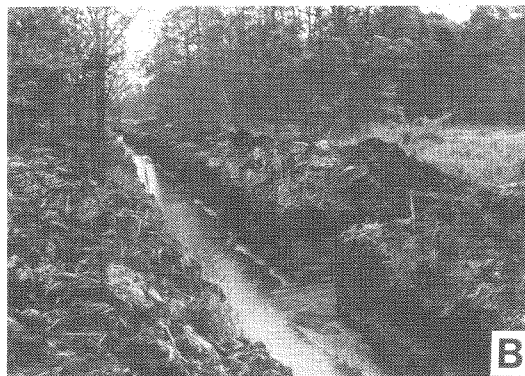
図3. 菅平湿原で行なわれた排水溝掘削工事。工事直後の状況

以上のような排水工事は、後に述べるように、適切な事後対策がとられない限り、湿原の存続を左右する最も重要な自然条件である水位に著しい影響を与えるだけでなく、湿原特有の自然景観である“蛇行水路”を完全に消滅させ、直線の人工排水路に変えてしまった。また工事直後の写真（図3）にみられるように、排水溝の左右に乱雑に堆積された掘削土も、湿原の自然景観を著しく損なっている。この盛土は、乾燥した裸地という、これまで湿原内にはほとんど存在しなかった、植物にとっての生育環境であり、後にⅢ章で述べるように、外部からの多種の植物の侵入とその大量繁殖を許す結果となった。このような新たに湿原内に出現した植物群落は、その当初だけでなく、今後の遷移の過程を通じて、この湿原に本来存在した自然植生と景観に影響を与えていくことが予想される。

A：幹線排水溝。1987. 5. 6. 撮影。

B：幹線排水溝。1987. 5. 20. 撮影。

C：西側の枝線排水溝の一つ。1987. 5. 20. 撮影。

1. 敷面を拡大させることなく、手作業によって盛土を整理し、景観を修復すること。
2. 盛土上に繁殖する陸性植物を刈り払い、その増殖拡大を防ぐこと。
3. 幹線水路の適当な位置に、土嚢積み工による堰を設け、おおむね旧河道の水位（昭和45年頃の程度）を回復し、維持すること。
4. 遊歩道の復元、修復を行なうこと。
5. 工事終了後は、廃材等を整理し、環境整備をはかること。』
