松本盆地西方の山間生活圏における梓川断層群と崩壊

The Azusagawa Fault System and its related collapse in the life area in the mountains, west of Matsumoto, central Japan.

Key words: 活断層, 梓川断層系, リニアメント, 崩壊, 災害, 付加体, 美濃帯
active fault, Azusagawa Fault System, lineament, collapse, disaster,
accretionary complex, Mino Terrane

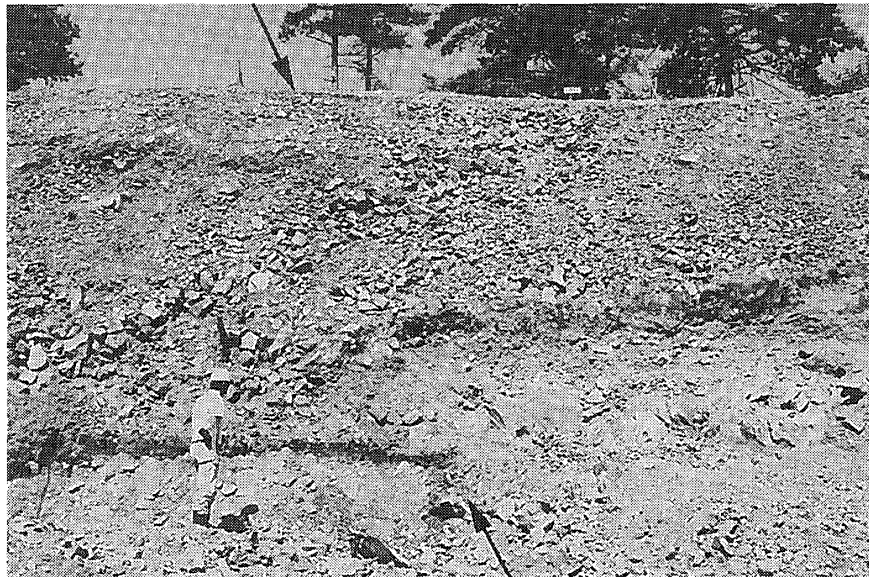
第4図

梓川の河床礫層を変位させる断層
矢印は断層の位置を示す。観察地点は新湊橋の下。写真はほぼ西向きに撮影されている。

F2は、稲核ダム東方で、梓川の流路に沿った破碎帯を形成している。大野田東方の新湊橋下の梓川河床では、L2が基盤岩の砂岩とともに、河床の礫層および砂層を変異させている露頭が見いだされた(第4図)。ここで観察される断層面の姿勢はN63°E, 68°SE、垂直隔離は約1.6mである。礫層および砂層の年代は明らかではないが、全く固結していないことから、この断層がかなり新しい時期の活動履歴を有する活断層であると判断される。波田町赤松北方の梓川河床には、F2の粘土を伴う未固結破碎帯が断続的に露出している。

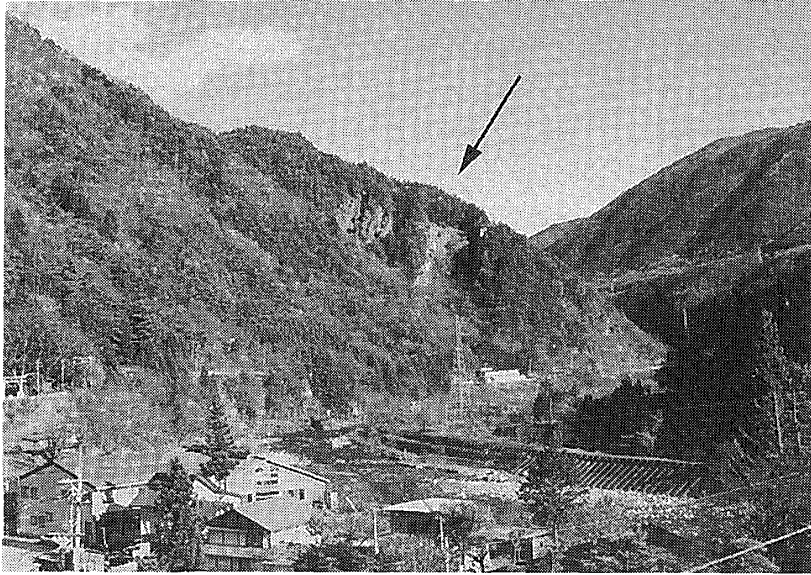
第6図 野沢「たかつなぎ」
矢印が崩壊地を示す。右側の崩壊地が1945年に新たに形成された。

1945年(昭和20年)10月9日、9月下旬から続いた長雨の中、島々東方の野沢の「たかつなぎ」が大規模に崩壊し、6名の犠牲者を出した。第6図の右側の崩壊地(矢印)が、このとき生じた崩壊地である。崩壊地付近にはF1断層が通過しており、この破砕帯が崩壊の原因となったものと考えられる。
