松本市奈川地区入山の地質と斜面変動

Geology and land slide in the Nagawa area, Matsumoto City.

キーワード: 地すべり, 梓川断層群, 境峠断層, 美濃帯, 奈川渡ダム

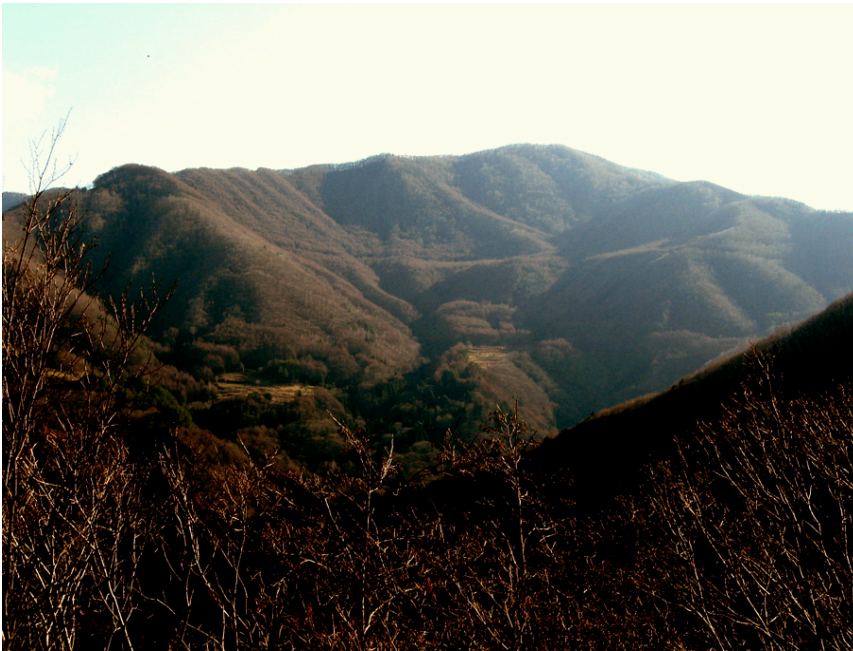
図-3
入山の緩傾斜地とそれを
取り巻く馬蹄形の急斜面
梓川左岸から撮影

の奈川渡ダム南の奈川右岸に位置し、梓川とその支流である奈川との合流部に隣接する地域である。両河川はいずれも深いV字谷を形成しており、ダム建設以前の河床から研究地域の最高地点（1902m）までの比高は1000mを上回る。研究地域内の入山集落は標高1100～1200mの緩斜面上に発達しており、その南方の山腹には階段状の緩傾斜地と浅い谷地形、およびそれを取り巻く馬蹄形の急傾斜地が認められる（図-3）。

研究地域の入山集落の南方の標高 1600 m 以下の地域には、北北西方向に開いた浅い谷地形と、それを取り巻く馬蹄形の急傾斜地が存在する（図-3, 4）。標高 1200~1500m の地域の斜面の平均斜度は約 17° であり、急峻な研究地域周辺の地形の中にあって特異である。標高 1400~1500m の領域ではとくに平坦である。

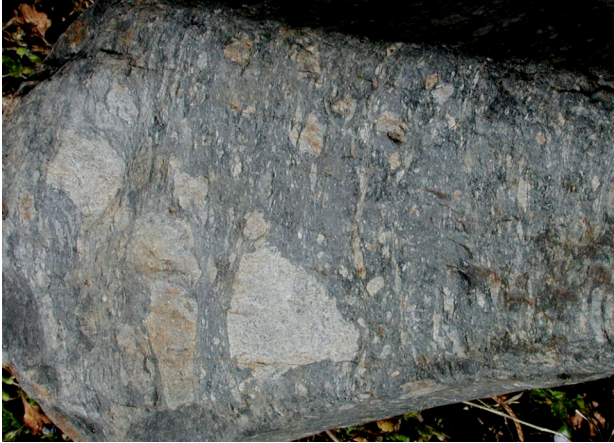
図-6 島々コンプレックスを構成する
混在岩（転石）

島々コンプレックスを特徴づける混在岩は、黒色の泥岩を基質とし、チャート・砂岩などをクラストとして含む（図-6）。クラストは延性的な変形を受け、レンズ状をなす。変形の結果、泥岩には初生的な堆積構造は保存されていない。基質の泥岩には鱗片状の劈開が発達しており、剥離性に富むことが多い。

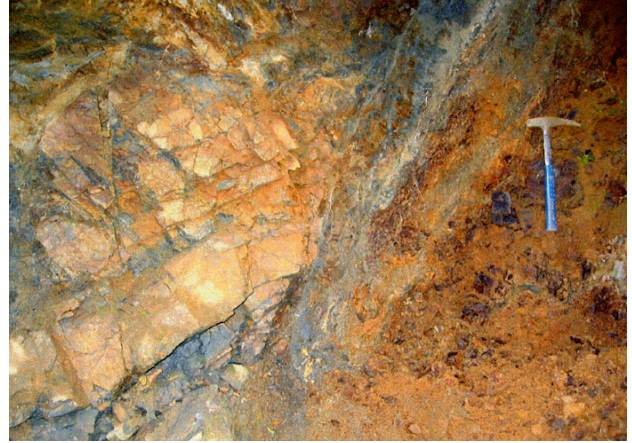
図-7 砂岩・泥岩を切る断層(F5)
写真の右側はガウジと断層角礫。

今回の調査では、研究地域には、未固結破砕帯を伴う断層 F-1 ~ 8 が見いだされた（図-5, 7）。断層面は東-西および北東-南西方向の走向を示し、北ないし北西に傾斜するものが多い。また、断層露頭には、リニアメント上またはその近傍に位置しているものが多い。

見いだされたすべての断層において、未固結のガウジあるいは断層角礫が認められる。F-1 ~ 5 ではガウジの幅が 30cm を超えており、とくに F-8 は厚さ 2~3cm の断層粘土を伴う。

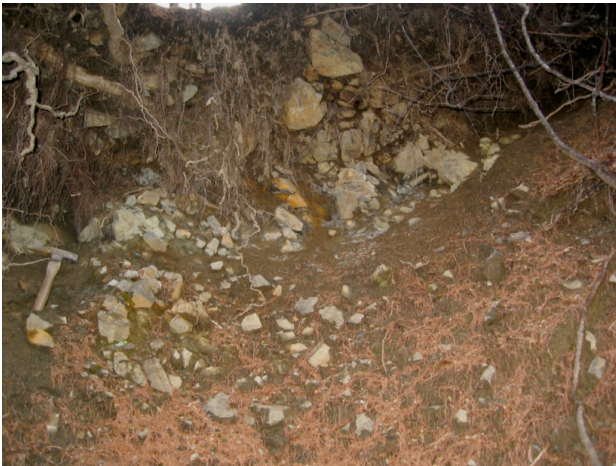
図-8 緩傾斜地を構成する角礫堆積物

この緩傾斜地の地表には転石群が存在し、露頭では角礫堆積物（図-8）が観察される。転石は角礫ないし亜角礫で、その長径は最大で2mを超える。円礫および亜円礫は見いだされない。礫は混在岩・チャート・砂岩・泥岩など、緩傾斜地周辺を構成する岩石からなる。角礫堆積物は、長径が数cmから60cmを越えるサイズの不淘汰な角礫と基質の土壌からなる。
