松本市安曇, 野沢で発生した崩壊(1945年)と梓川断層群の破碎帯

大塚 勉¹, 赤羽由起夫²

The landslide in the Nozawa gully(1945) and shear zones of the Azusagawa Faults, Matsumoto City, central Japan.

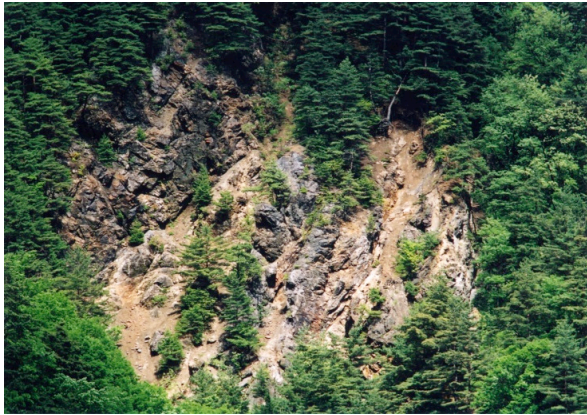
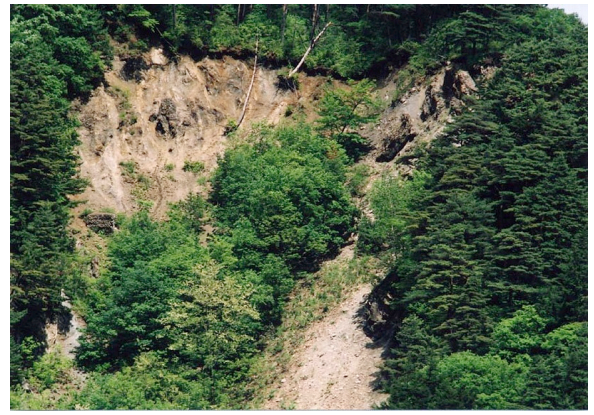
図5 野沢の崩壊 左：北露頭 右：南露頭

野沢の崩壊は、二つの露頭からなる。ここでは、1945年の崩壊以前から存在していた露頭を「北露頭」、新たに形成された下流側(南側)の露頭を「南露頭」と呼ぶことにする(図5)。崩壊地に露出している岩石はチャートが大半を占めており、南露頭の南上端部に珪質泥岩が認められる。崩壊地に露出する岩石のほぼ全体が断層

南露頭は、1945年の崩壊により新たに形成された露頭である。ここでは、幅約50m、高さ約60mにわたる馬蹄形の崩壊地が形成されている。破碎のために露頭は著しく脆弱で、現在も恒常的に小規模な崩落が発生している。

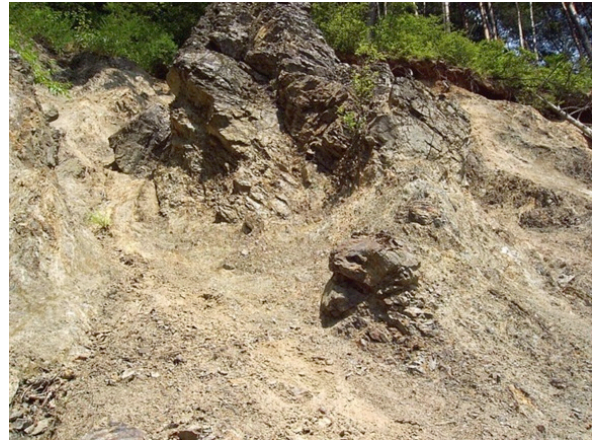
図6 南露頭 中央壁面の断層破碎帯

中央壁面では、18例の断層が見いだされた。中央壁面のほぼ全体が大規模な破碎帯となっており、その幅は約40mにも及ぶ(図6, 7, 8)。断層の姿勢は東西方向ないし北東-南西方向に集中している(図10)。

層は幅広い未固結破砕帯を伴う大規模な断層であり、崩壊地の中央壁面全体に露出している。ここでは、これら交差する 2 方向の断層運動によって岩石が破砕されて結果、斜面の地盤が脆弱になり、不安定となっていたものと考えられる。

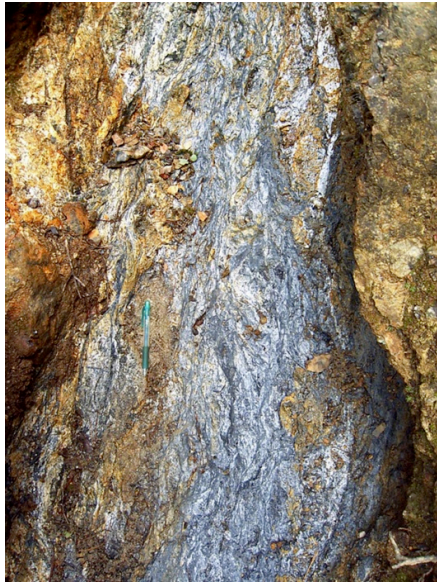
図9 北露頭 断層 17 の粘土を伴うガウジ

較的堅硬なチャートブロックが突出している。ここでは、19例の断層が記載された。断層破碎帯の規模は、幅数cmから数mのものまで多様である(図9)。断層の姿勢は、全体としてほぼ東西方向に集中する(図10)。北露頭の北側壁面は堅硬なチャートで、破碎帯は見られない。

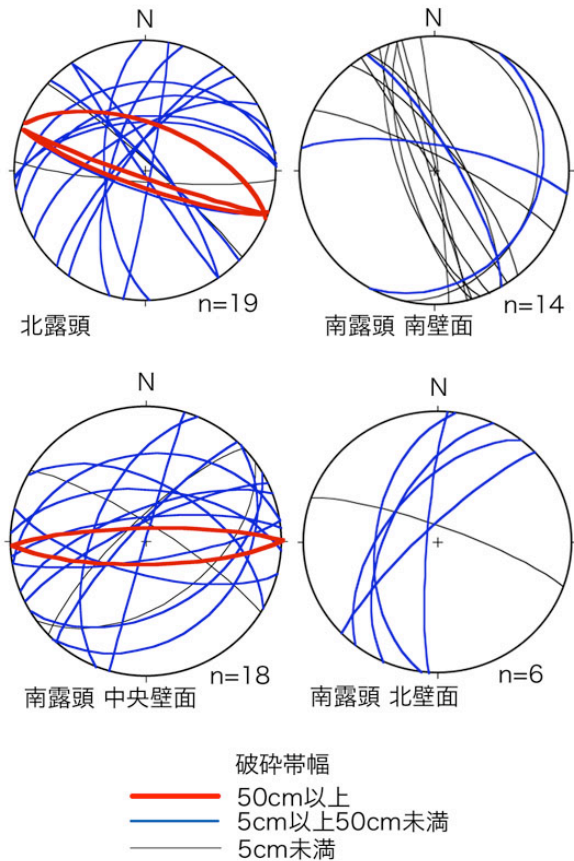
図10 断層面の姿勢 (下半球等積投影)

南壁面では、14例の断層が見いだされた。南壁面では、幅1cm以下のものから幅十数cmのものまで、複数の小断層からなる破碎帯が存在し、それらの多くが、北北西-南南東方向を示す(図10)。ここで見られる小断層の多くは、野沢に露出する断層に平行なものである。

北壁面では、6例の断層が見いだされた。破碎帯の幅が数cmから30cmほどの比較的小規模な断層が見いだされる。断層面の走向傾斜は南北方向ないし北東-南西方向であり(図10)、南壁面の小断層からなる破碎帯とともに、野沢に露出する断層に平行なものである。
