平成18年7月豪雨災害において土石流が発生した木曾山地東麓部の地質

Geology of the hinterland of the Heavy Rainfall Disaster in July 2006
in the eastern foot of the Kiso Mountains
Nagano Prefecture, central Japan

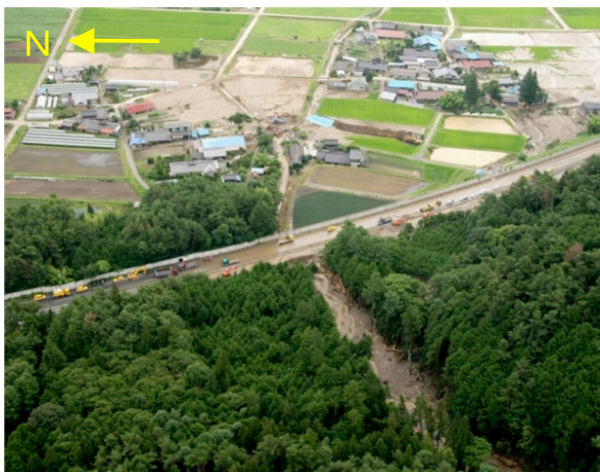
写真-1 前沢川における災害の状況
株式会社アジア航測撮影

2006年7月，豪雨災害は西日本から中部日本の各地に大きな被害をもたらした．17～19日の累積雨量が300mmを超えた長野県岡谷市では大規模な土砂災害が多数発生したほか，上伊那郡箕輪町では大雨による天竜川の増水で堤防が決壊した．19日の未明，長野県伊那市西春近柳沢(図-1)の前沢川では土石流が発生した(写真-1，2)．この沢の流出土砂量は約7万5000m³と見積もられている(長野県土木部)．伊那谷の西縁部および木曾山脈の東側斜面に位置するこの地域には，急勾配河川が存在し，木曾山脈から供給される多量の土砂によって扇状地が広がるとともに田切り地形が形成されている．また山地と盆地の境界付近には，地形的特徴に基づいて，木曾山脈の隆起に伴う低角断層が南北に発達すると考えられている(松島，1995など)．

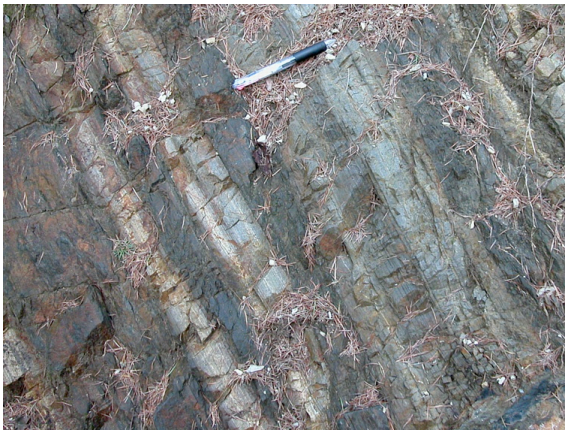
写真-3 片麻岩

研究地域は、おもに黒雲母珪線石片麻岩を主体とする領家変成岩類が露出し、しばしば石英脈および花崗岩質岩脈の貫入を受ける。変成岩類はおもにジュラ紀の堆積岩起源で、砂岩泥岩互層の堆積構造を残すことが多い(写真-3)。片麻岩に残る層理面の方向は一般に北北東-南南西で、西へ急傾斜する。

砂岩泥岩互層の堆積構造が残る。

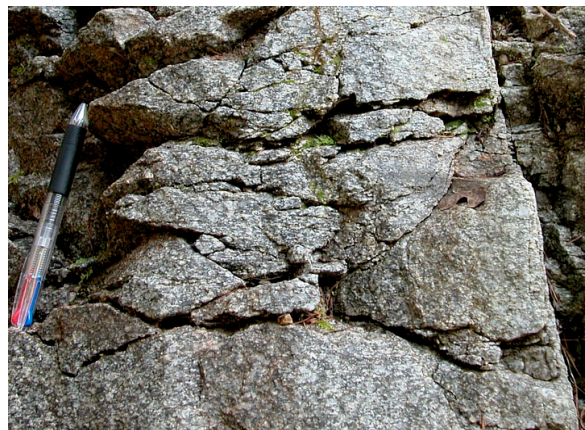
写真-4 花崗岩

白亜紀に貫入した新期花崗岩類(領家研究グループ, 1972)は、おもに標高約950m以上の地域に露出する(写真-4)。変成岩を貫き、岩脈状をなすことも多い。弱い片麻状を呈し、白雲母をわずかに含む両雲母花崗岩で、少量のざくろ石を伴う。この花崗岩は、太田切花崗岩(村山・片田, 1957)に対比される。

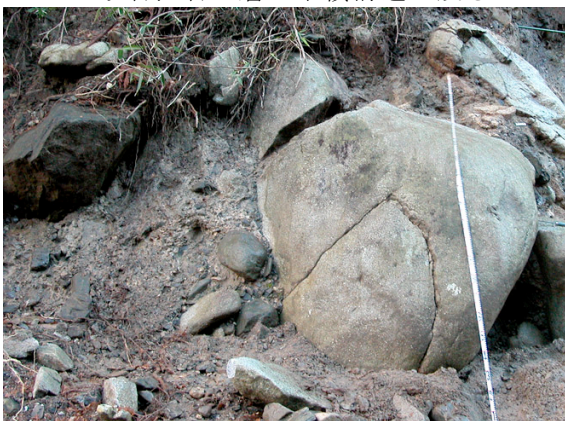
写真-5 段丘礫層

1.5mの巨礫を含む。

礫層は、木曾山脈から供給された扇状地性段丘堆積物で、領家変成岩類および領家花崗岩類を覆う。亜角～亜円礫で、礫のインプリケーションが認められる。また活断層周辺の標高 750m 付近には礫径が 1m を超える巨礫が集中し(写真-5)、基質は一部で粘土質となる。おもに砂を有する基質に変成岩類および花崗岩類を主体とする大小の亜角～円礫を含み、鳥居原礫層(松島・寺平, 1987)に対比される。

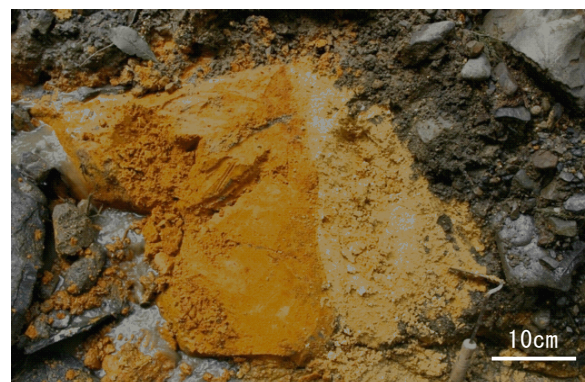
写真-6 火山灰層

御岳第1テフラ(右)と御岳伊那テフラ(左)がほぼ垂直な境界を介して接する。

研究地域には、上記の礫層を覆う御岳伊那テフラ(約9万年前に降下)および御岳第1テフラ(約10万年前に降下)が見い出される(写真-6)。

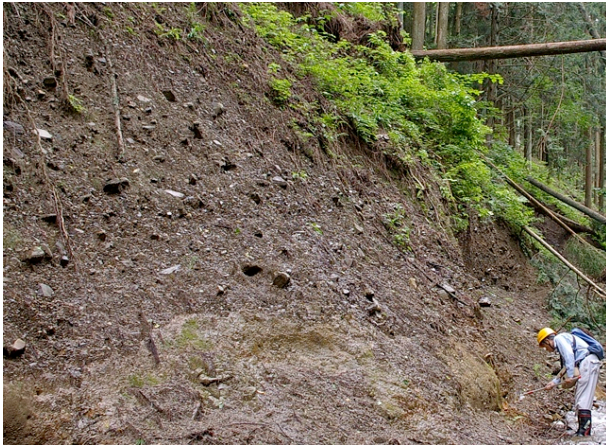
写真-7 角礫層
火山灰層を覆う。

また谷の底部ないし斜面には角礫層が露出する(写真-7)。鳥居原礫層に対比される礫層とは異なり、片麻岩の角礫のみからなる。シルト質の

砂からなる基質を伴う。角礫層はA沢で、御岳伊那テフラ(9万年前に降下)の上部に堆積する。

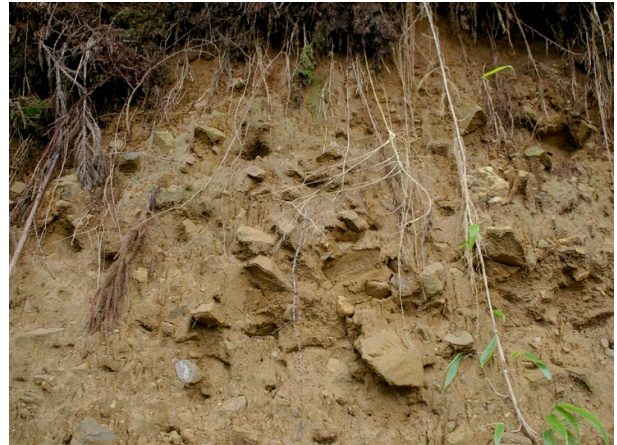
写真-8 崖錐堆積物

谷頭部および稜線付近には、火山灰質土壌と崖錐性の角礫からなる多孔質な崖錐堆積物が分布する(写真-8)。この中には、災害時にこの堆積物中に蓄えられた水が放出されたパイプが多数残されている。

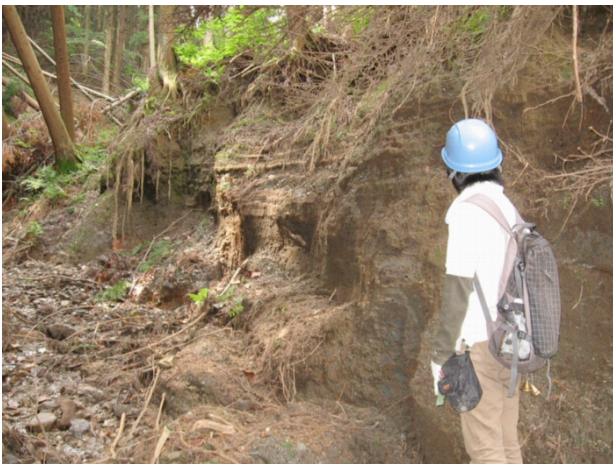
写真-9 古期河床堆積物

各沢の上流部に、砂および角礫層からなる古期河床堆積物が存在する(写真-9)。成層構造が認められ、草本類を含む植物遺体を普通に含んでいる。層厚は最大 2.5m で、わずかに下流側に傾斜する。

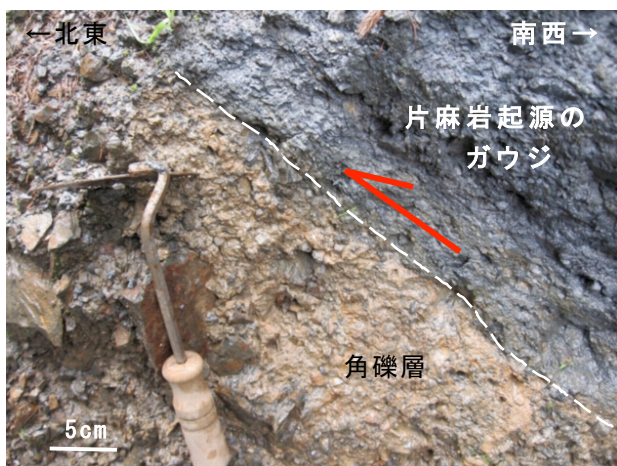
写真-12 断層 F-3

片麻岩が角礫層に衝上する。

前沢川左支標高 810m 付近に露出する。片麻岩が、片麻岩のみからなる角礫層に衝上する。断層の姿勢は $N76^{\circ} W, 40^{\circ} S$ で、南西側が上昇する運動センスを持つ。断層の上盤は片麻岩、下盤は片麻岩のみからなる。角礫層と片麻岩の断層角礫との区別は容易ではないが、角礫層の礫の角がやや円磨されていることと、少量の基質が見られることから、角礫層と片麻岩の境界は活断層と判断される。

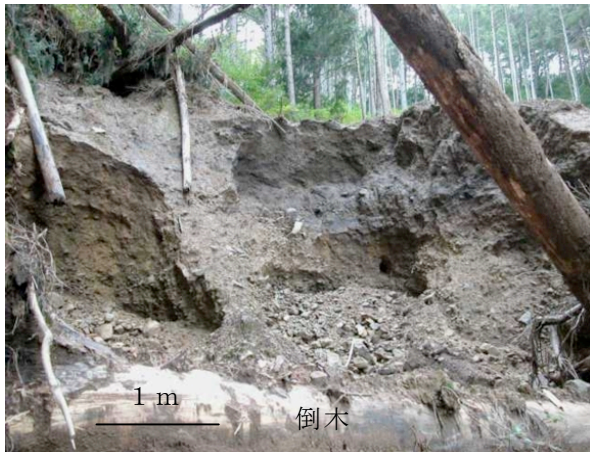
写真-14 崖錐堆積物
パイプが形成されている。

前沢川左支の谷頭部に近い標高 940m 付近において、災害時に緩やかな谷地形が崩壊したためにできた高さ 3m ほどの崖が形成されている(写真-14)。ここは火山灰を含む、砂と角礫からなる多孔質な崖錐性堆積物が厚さ 5m ほどの表土を構成

している。また、堆積物中の水の排出にかかわったと考えられる径 5～10cm ほどのパイプが 8 個以上見い出される。この最上部の堆積物から噴出した水が、前沢川左支における土砂災害において重要な役割を担った可能性がある。

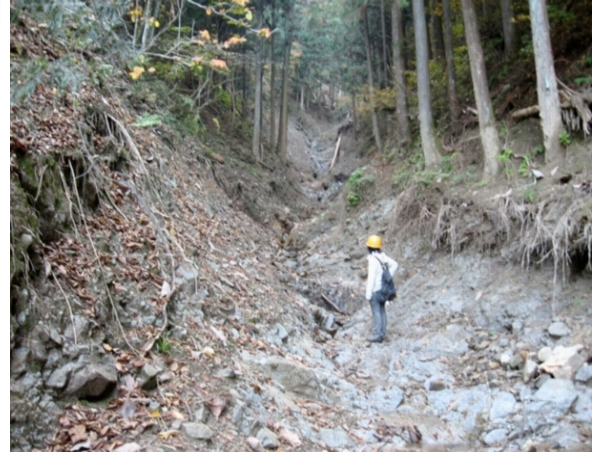
写真-15 河床の洗掘
花崗岩が露出する。

前沢川左支および本流の標高 860m 付近で合流する支流の河床堆積物が流出した結果、花崗岩と粘土基質の礫層が姿をあらわしている(写真-15)。洗掘の規模は長さ 200m 以上にわたる。前沢左支 840m 付近では古期河床堆積物が洗掘され、高さ約 2m の小崖が形成されている(写真-19)。災害前には今回新たに現れた下流の基盤岩の上にも、同様の古期河床堆積物が存在していたものと考えられる。現在残存している古期河床堆積物は高さ 2.5m、幅は最大で 5m ほどであるが、流出した部分の体積はかなり大きなものであったと考えられる。

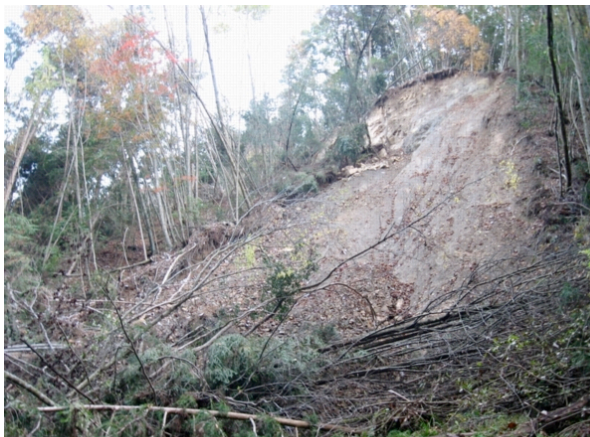
写真-16 地すべり。

前沢川左支標高 860m 付近で幅 60m・高さ 30～40m の地すべりが生じた(写真-16)。ここでは植生をのせた土塊が移動・傾斜して残存している。この地すべりによって発生した土塊は一時的に沢を塞ぎ止め、小規模な土砂ダムと長さ数 m の湛水域を形成した。この湛水域は急速に土砂によって埋積された。

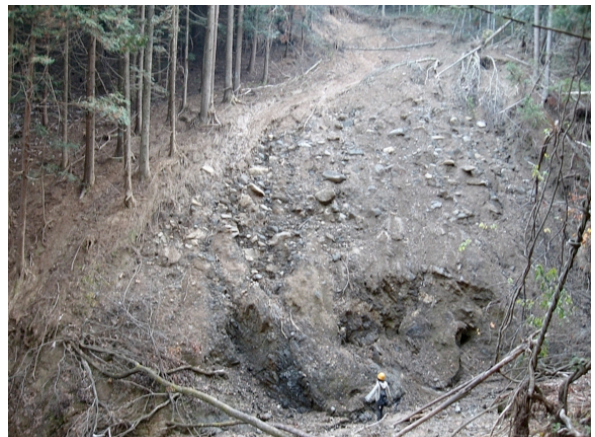
写真-17 斜面崩壊
片麻岩を段丘礫層が覆う。

前沢川左支の標高 870m 付近の南側斜面に、高さ約 30m・幅約 15m の崩壊斜面が形成されている(写真-17)。斜面最上部には、段丘礫層を覆う厚さ 2m 以上の崖錐性の表土が堆積している。今回の災害では、この表土が大量の水を含み、崩壊・流出した。また、崩壊斜面对岸、河床から 5m ほど上方の斜面上に立つカラマツの樹幹の崩壊斜面側のみならず、根元から 10m ほどのところまで土砂の飛沫が付着している(写真-18)。このことは、崩壊斜面から一気に噴出し、斜面の表土を洗い流した泥水が対岸の斜面を駆け上がり、高さ 15m 地点にまで到達したことを示している。

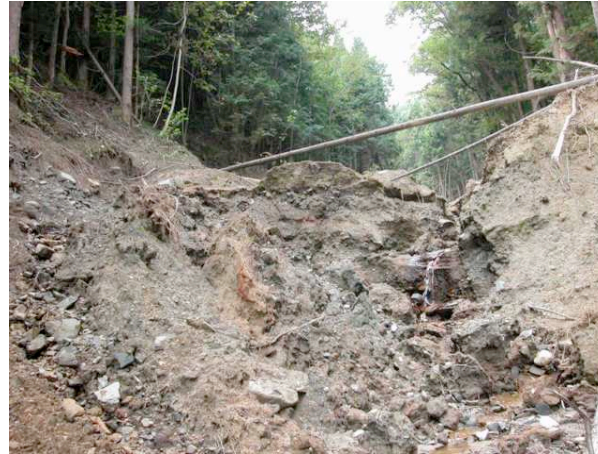
写真-19 古期河床堆積物の断面

河床に厚さ 2.5m に及ぶ現河床堆積物よりもやや固結が進んだ古期河床堆積物が存在する(写真-9, 19)。最大 15cm ほどの亜円礫からなる礫層、砂基質の角礫層、上方細粒化を示す砂層、植物遺体を多量に含む暗褐色のシルト層などが、厚さ

10～30cm 程度の層理を示して重なっている。この古期河床堆積物は、比較的急な河川勾配を有する前沢川左支において、何らかの原因で一時的に細粒碎屑物が堆積可能な環境が形成されたことを示唆している。今回の災害において、地すべりにより小規模な土砂ダムが形成されていることから、これまでも地すべりによって停滞水域が形成されていた可能性がある。

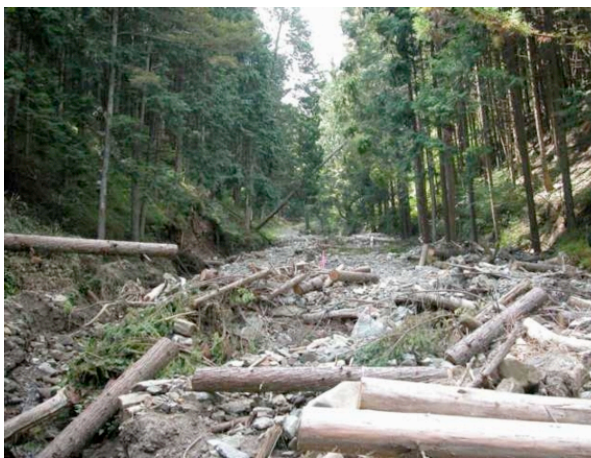
写真-20 土砂の河床埋積

上流での斜面崩壊や河床の洗掘により、前沢川本流および支流から発生した大量の土砂や流木は、林道や橋を越えて前沢川下流域に堆積した(写真-20)。堆積物には、最大径 1.5m に及ぶ岩塊や多量の流木が含まれている。堆積した領域は約 500m に及ぶ。
