長野県塩尻市南東部高ボッチ山西部の地質環境と崩壊地形

Geological environment and morphological feature suggesting landslides on the western side of the Mt. Takabocchi-yama, Shiojiri City, Nagano prefecture, central Japan

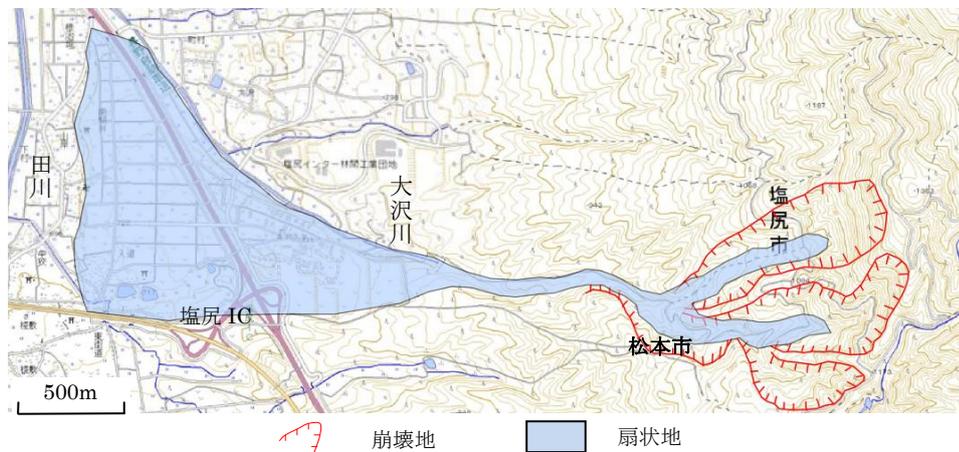
図 3 大沢川流域の崩壊地と扇状地および谷梅埋積物

崩壊地 扇状地

その結果、高ボッチ山西部に崩壊地地形が読み取れることができた。その下流部には顕著な扇状地地形が発達している（図 2、図 3）。また、この地域には L1 に代表される北西-南東、L2 に代表される北東-南西、L3 に代表される東-西方向のリニアメントが見出された（図 4）。

高ボッチ山塊西麓、長野県畜産試験所の北を西に流下する大沢川上流では、空中写真を用いた地形判読から幅約 750m、0.75km² 規模の明瞭な滑落崖を示す崩壊地形が認められた。また、下流部、南熊井地区では扇状地地形が認められる。見出された崩壊地は北西-南東方向のリニアメントと北東-南西方向のリニアメントとが交差する部分にあたる。ここでは北東-南西方向のリニアメントが連続的であるのに対し、北西-南東方向のリニアメントはそれほど顕著でない。

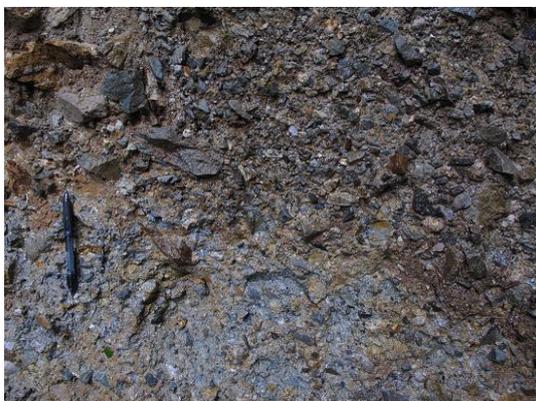
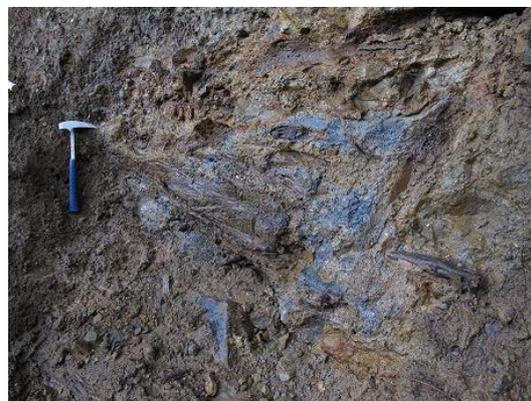
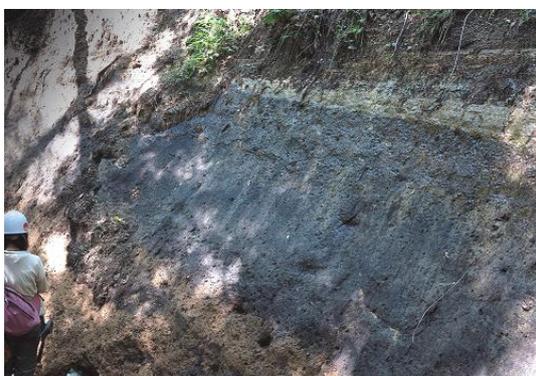
図 7 礫層 II

- 左上図 礫層 II の角礫層。
- 右上図 径 30cm、長さ 1m 以上の樹幹化石を含む。図 5 の P1 地点。
- 左下図 礫層 II のシルト層。図 5 の P2 地点。

鮮な角礫を含み、基質は細粒砂やシルトで礫層 I より軟質である。大沢川に露出する礫層 II は、礫を主体とする地層とシルトを伴い堆積構造が明瞭な細粒物質からなる。礫を主体とする地層は、比較的新鮮な花崗閃緑岩・泥岩・安山岩などの不淘汰な角礫を含み、礫支持である。級化構造やラミナは見られない。大沢川の標高 870m 地点では、径 30cm、長さ 1m を越える樹幹化石が含まれる (図 7)。樹幹の周りには褐鉄鉱が沈着している。樹幹の年代は炭素同位体による放射年代の測定限界以上、5 万年以上と考えられる。

また、大沢川の沢底には礫層Ⅱが分布する。角礫を主体とする部分には樹幹化石が含まれることもある。このような特徴は、この礫層が土石流によって堆積したものであることを示している。樹幹の放射性炭素同位体年代から、土石流は少なくとも5万年前以前には発生していた。

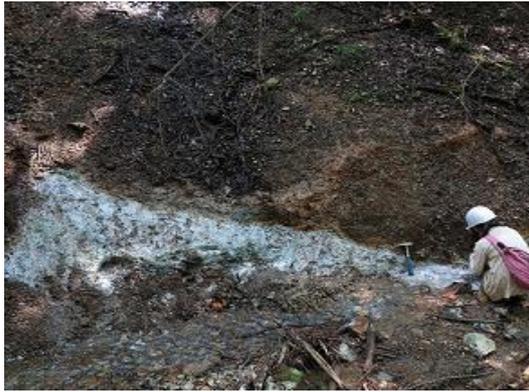
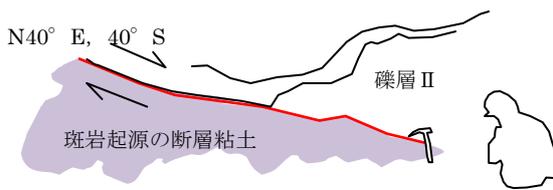
図 8 F1 断層

断層は北東 - 南西走向で、この観察面では右横ずれ変位を示す (矢印)。

F1はN40° E, 40° Sの姿勢を示し、斑岩と礫層Ⅱがこの断層を介して接する(図8)。斑岩の角礫を含む厚さ1m以上の灰白色粘土を伴う。F1は、礫層Ⅱと北西-南東走向の小断層に変位を与えている。礫層Ⅱへのひきずりから右横ずれ変位を持つ。

大沢川には沢の流路とほぼ同じ北東-南西走向を持つ断層F1が存在する。沢底には斑岩起源の白色の断層粘土が連続的に見出され、大沢川は断層に沿って浸食されることによっ

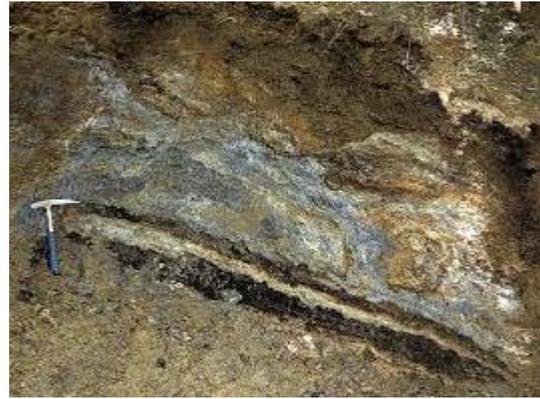
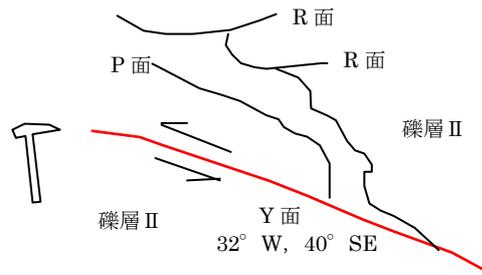
図 9 F2 断層

礫層 II 中の断層破碎帯。複合面構造が発達しており、左横ずれ変位を示す (矢印)。

F2はN34° W, 40° SEの姿勢を示す礫層Ⅱ中の断層である(図9)。幅1m以上の断層角礫と断層ガウジを伴う。その姿勢とリニアメント上に存在する露頭であることから、糸魚川-静岡構造線活断層系を構成する断層の1つであると考えられる。
