## リアルタイムモニタリング装置を用いた諏訪湖の水質観測

宮原 裕一  
信州大学理学部

Water quality observation of Lake Suwa using a real-time monitoring device

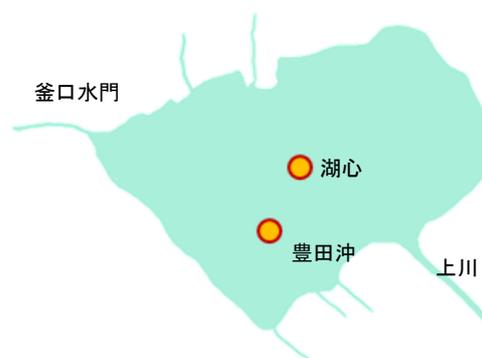
図1 諏訪湖における観測地点

2021 年は 6 月から 12 月にかけて、諏訪湖の湖心 (水深 5.7m) および豊田沖 (南西部, 水深 6.0m) の 2 カ所でリアルタイムモニタリングを行った (図 1)。湖心では、「すわこウォッチ (図 2)」により、水温 (水深 0.5m, 3m, 5m, 株式会社ティアンドデイ (T&D)), DO (水深 5m, オプテッ

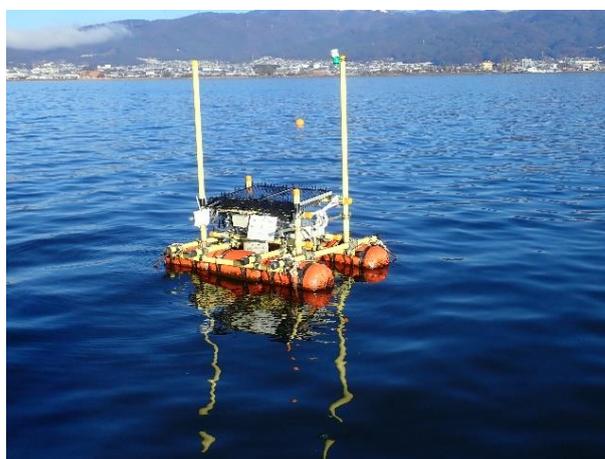
図2 湖心のリアルタイムモニタリング装置

クス株式会社 (OPTEx)), 濁度 (水深 0.5m, OPTEx), 風量 (湖面 1.5m, KOA 株式会社) の観測を行った。また、クロロフィルおよびフィコシアニンセンサー (水深 0.1m, Turner Designs, Inc.) を 2021 年 9 月および 10 月に増設した。このうち、水温、クロロフィル、フィコシアニンセンサーの観測値は、T&D の RT500BM から携帯電話回線を使って、同社専用のクラウドにアップロードした。DO, 濁

度、風量の観測値は、OPTEX の IoT 無線ユニットから Sigfox を使って、同社専用のクラウドへアップロードした。

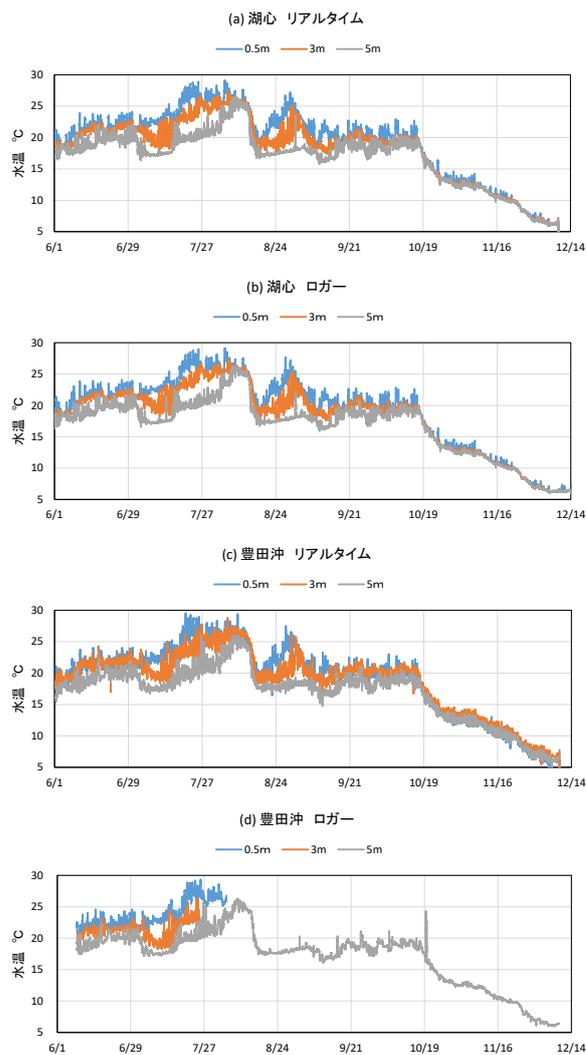
図3 諏訪湖における水温の変動（湖心・豊田沖、水深別）

これらにより観測された水温を図 3(a)-(d)に示した。図に示された水温変化は、互いに酷似しており、それぞれ観測に用いた機材は異なるものの、湖心・豊田沖とも各水深で同様な観測値が得られていた（その一例、図 4）。ただし、センサーによって応答速度、測定間隔が同一ではないの

例年、水温成層は8月下旬に消失することが多いが（宮原，2018），2021年は、それよりも早い8月上旬に水温成層が消失したことが、湖心および豊田沖で確認された。合わせて、8月中旬に全層で急激に水温が低下したことも両地点で確認され、これらが2021年の水温変化の特徴と言える。

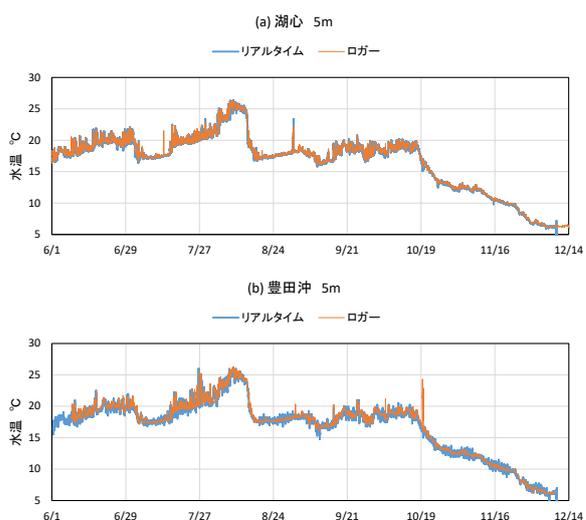
図4 リアルタイムモニタリングとロガーの水温の比較（湖心・豊田沖、水深 5m）

で、これ以上厳密な比較をする意味はない。

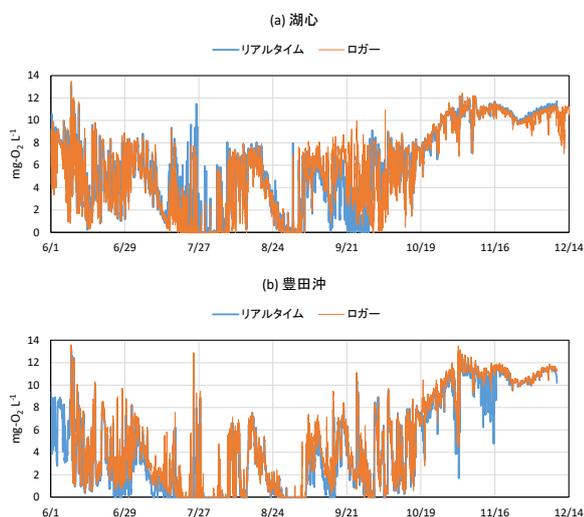
図5 リアルタイムモニタリングとロガーのD0の比較（湖心・豊田沖，水深5m）

リアルタイムモニタリング装置とデータロガーにより観測されたD0を図5(a)(b)に示した。リアルタイムモニタリング装置とデータロガーでほぼ同様な観測値が得られたが、湖心では9月に両者の値が異なる期間があった。

また、2021年の底層D0の特徴として、湖心・豊田沖とも無酸素状態が長く続かなかったことが挙げられる。

また、溶存酸素と濁度で観測値どうしの整合性が確認できない時期があった。光学センサーである溶存酸素や濁度センサーは、感知部に藻類が付着すると光を遮り観測値に影響が生じる。濁度センサーには付着防止のワイパーが内蔵されているが、9 月末のメンテナンス時にこのセンサーに藻類が大きな塊となって付いていた。この際、溶存酸素センサーにも同様な付着物が確認され、湖心で 9 月に見られた DO 観測値の機差や、濁度の上昇はこの付着物の影響と考えられた。特に、2021 年は 8 月中旬に出水があり船舶による観測

例年であれば、諏訪湖では 7 月下旬から 8 月中旬にかけて底層が貧酸素状態になることが多い (宮原, 2018) が, 2021 年は, 7 月下旬と 8 月下旬の 2 回, 短期間の貧酸素状態が生じた (図 5)。後者の貧酸素状態は, 8 月中旬の出水によって湖水水温が低下した後, 表層が日射により暖められ水温成層が生じ, 湖水の循環が妨げられたことが原因と考えられる。

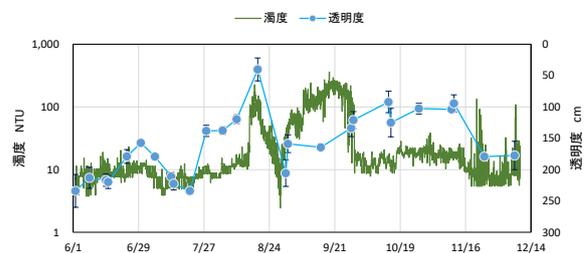
図6 諏訪湖湖心における濁度（水深0.5m）と透明度の変動

図6に示した。湖水の濁度は8月中旬と9月中旬の2回極大が見られた。諏訪湖の定期観測から8月中旬に透明度の低下が確認されたが、9月中旬の濁度の極大に匹敵するような水質の変化は認められなかった。

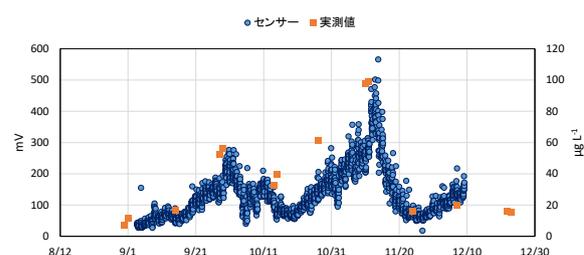
図7 諏訪湖湖心における表層クロロフィル濃度の変動（センサーデータと実測値）

表層のクロロフィル濃度は、9月から湖心で観測を行った。湖水中の植物プランクトン量を表すクロロフィルセンサーの観測電圧は、昼低く夜高くなる傾向が認められ、日射が観測を妨害していることが示唆された。そこで、日射のない時間帯の観測値を抽出し、図7を作図した。観測電圧は、10月上旬と11月上旬に極大が見られ、この時期に植物プランクトンが増大していることが示唆された。諏訪湖臨湖実験所で実施している定期観測のクロロフィル濃度からも、それを裏付けるような変動が確認された。

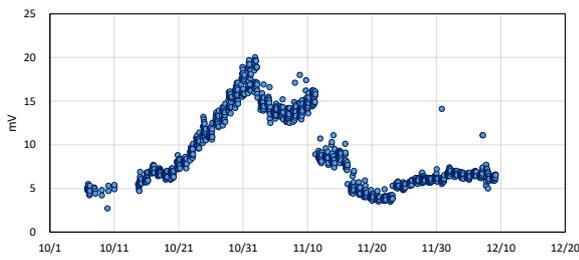
図8 諏訪湖湖心における表層フィコシアニン濃度の変動（センサーデータ）

測値を抽出し、作図した（図 8）。フィコシアニンセンサーの運用開始は 10 月中旬であるが、10 月下旬に極大が見られ、藍藻類によるアオコの発生が示唆された。この極大は上述のクロロフィルの極大よりも早く、11 月下旬のクロロフィルの極大は藍藻ではなく、低温を好む珪藻の可能性が高い。

また、11 月 12 日にセンサー部分の汚れを落としたところ、クロロフィルセンサーでは観測電圧の上昇傾向が、フィコシアニンセンサーでは観測電圧の低下が見られた。

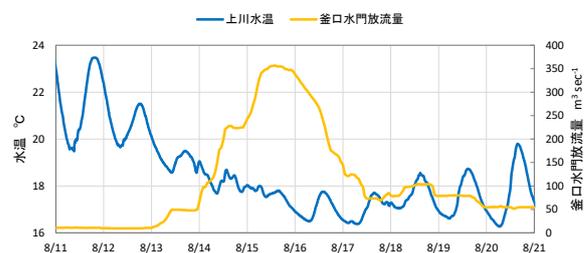
図9 2021年8月中旬の豪雨時における上川水温および釜口水門放流量

2021 年の 8 月中旬には、水温低下と濁度の上昇が見られた。これは、8 月 13 日から 15 日にかけて 300mm を超える降水があり（諏訪特別地域気象観測所）その影響と考えられる。諏訪湖最大の流入河川である上川の水温を見ると、降雨時には水温の日変動が見られなくなり、水温が低下していた（図 9）。釜口水門での放流量も急激に増大していたことから、諏訪湖に流入する河川水量も増大していたことが分かる。釜口水門での放流量を積算すると、8 月 13 日から 15 日の 3 日間で諏訪湖の貯水量の約 90%、16 日までの 4 日間で貯水量の 140%に相当する湖水が放流されており、この湖水の入れ替わりによって、湖水の水温低下が生じたものと考えられた。

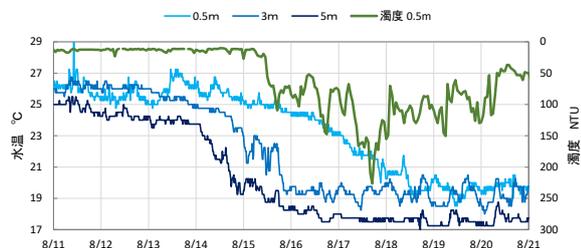
図10 2021年8月中旬の豪雨時における水温低下と濁度の上昇 (湖心)

同様に、8 月の濁度の上昇も土砂を多く含む河川水の流入によるものと考えられた。諏訪湖の水温低下を詳しく見ると、水深 5m, 3m, 0.5m の順で水温が低下していた。表層の濁度の上昇は、水

深 0.5m の水温が低下し始めた 8 月 15 日になってからであった (図 10)。濁度は 8 月 17 日に極大となりその後減少に転じていた。この 8 月の濁度の変動は、濁水の流入とその沈殿で説明することができる。

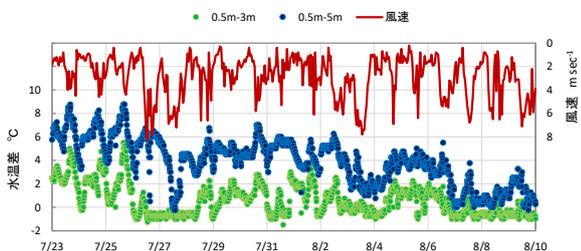
図11 2021年7月下旬から8月上旬における表層と底層の水温差および風速の変動

一方, 例年よりも早い 8 月上旬に貧酸素状態が解消されたのは, 風による水温成層の解消が原因と考えられた。水温成層の状態を示す表層と底層の水温差は, 7 月下旬から 8 月上旬にかけ風速  $6 \text{ m s}^{-1}$  を超える風が何度も吹くたびに湖水が攪拌され, 水温差の解消が表層から底層へと生じていることが確認された (図 11) (風データは気象庁 HP より)。この水温成層の解消により, 底層へ酸素が供給され, 貧酸素状態が解消されたものと考えられた。
