長野県飯山市における2019年台風19号水害について

¹長野県飯山高等学校自然科学部

Survey on the Flood in Iiyama City caused by Typhoon 19 in 2019

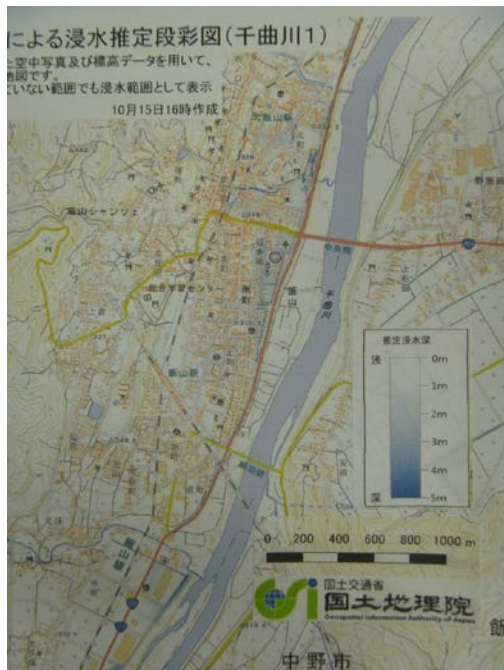
図1 浸水推定段彩図(国土地理院)

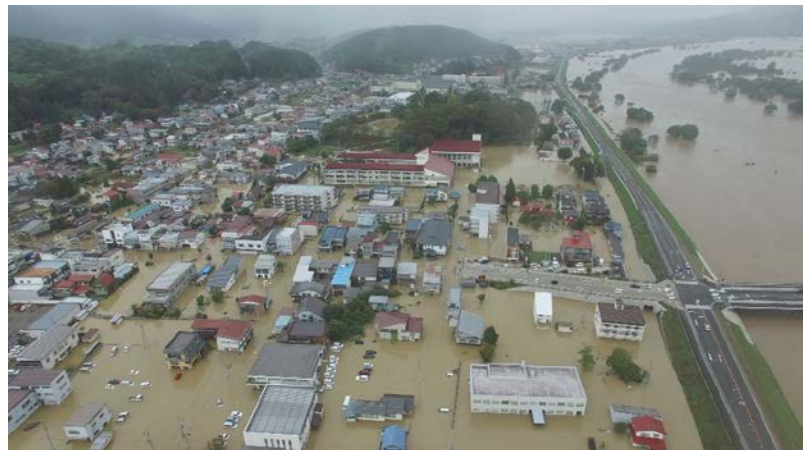
図2 飯山市水害状況(10月13日13時 i ネット提供)

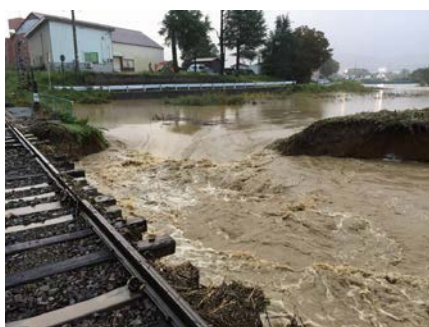
図5 皿川決壊現場(10/13午前6時)

○内水氾濫の原因は千曲川支流の皿川の堤防決壊による

皿川増水の主たる要因が不明である。皿川は樋門を通じて千曲川に流入するが、〈箱店屋横丁大家の店番日記〉によれば、千曲川増水に伴い 10 月 13 日午前 1:44 にゲートが閉められ操作員が退避している。皿川自体の増水なのか、千曲川からの逆流なのかが問題である。午前 2:45 に岳北消防署員により「皿川樋門逆流」の報告記録があるが、公式の見解は出ていない。

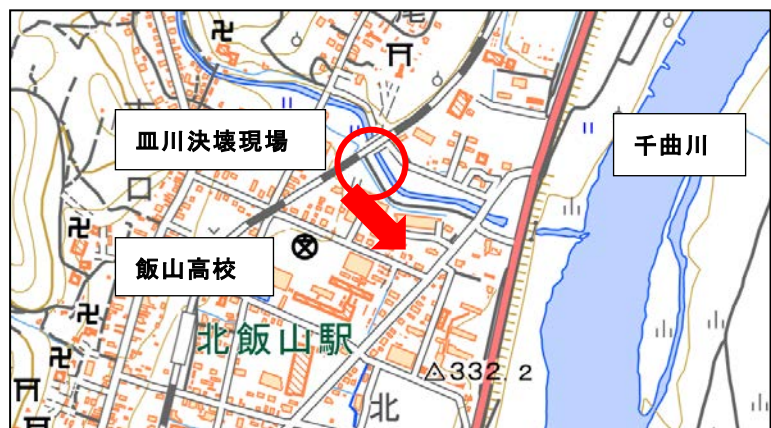
図6 皿川決壊現場位置

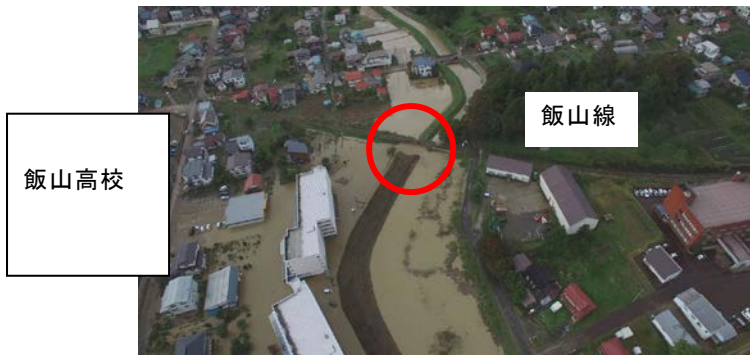
図7 皿川決壊現場（i ネット提供）

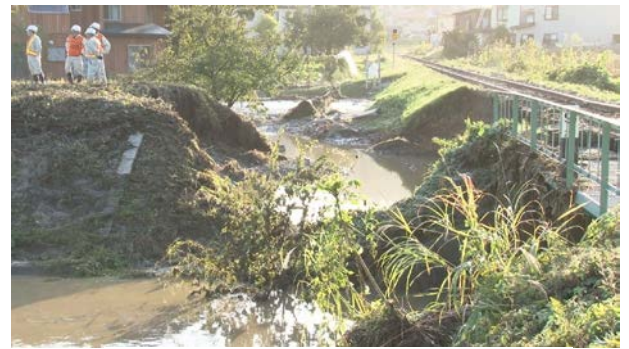
図8 皿川決壊現場（10月14日）

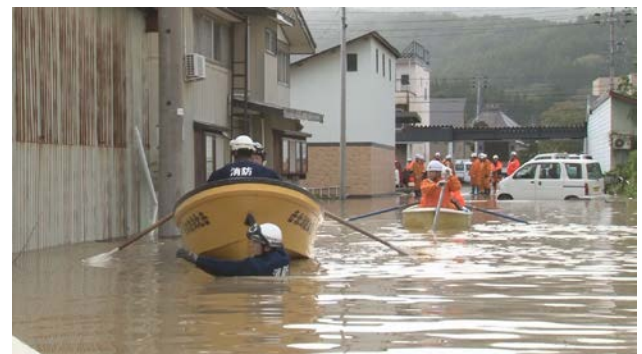
図9 福寿町（10月13日15時頃）

この頃、市内最高水位

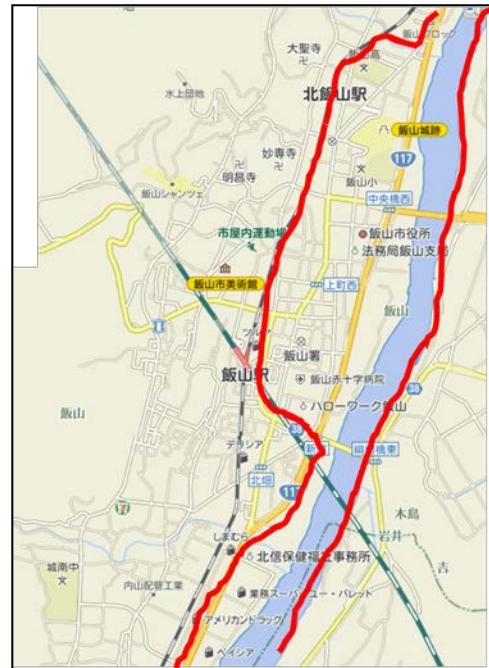
テレビ東京の報道映像（10/13 午後）

（www.youtube.com/watch?v=mQUmaD5mWEc）をもとに飯山市内の浸水区域を表した。図 10 の赤線で囲まれた部分が浸水地域に当たる。

図 10 飯山市内浸水範囲
