## 2. 地域開発にともなう地形地質と水

赤 羽 貞 幸 (信州大学・教育学部)

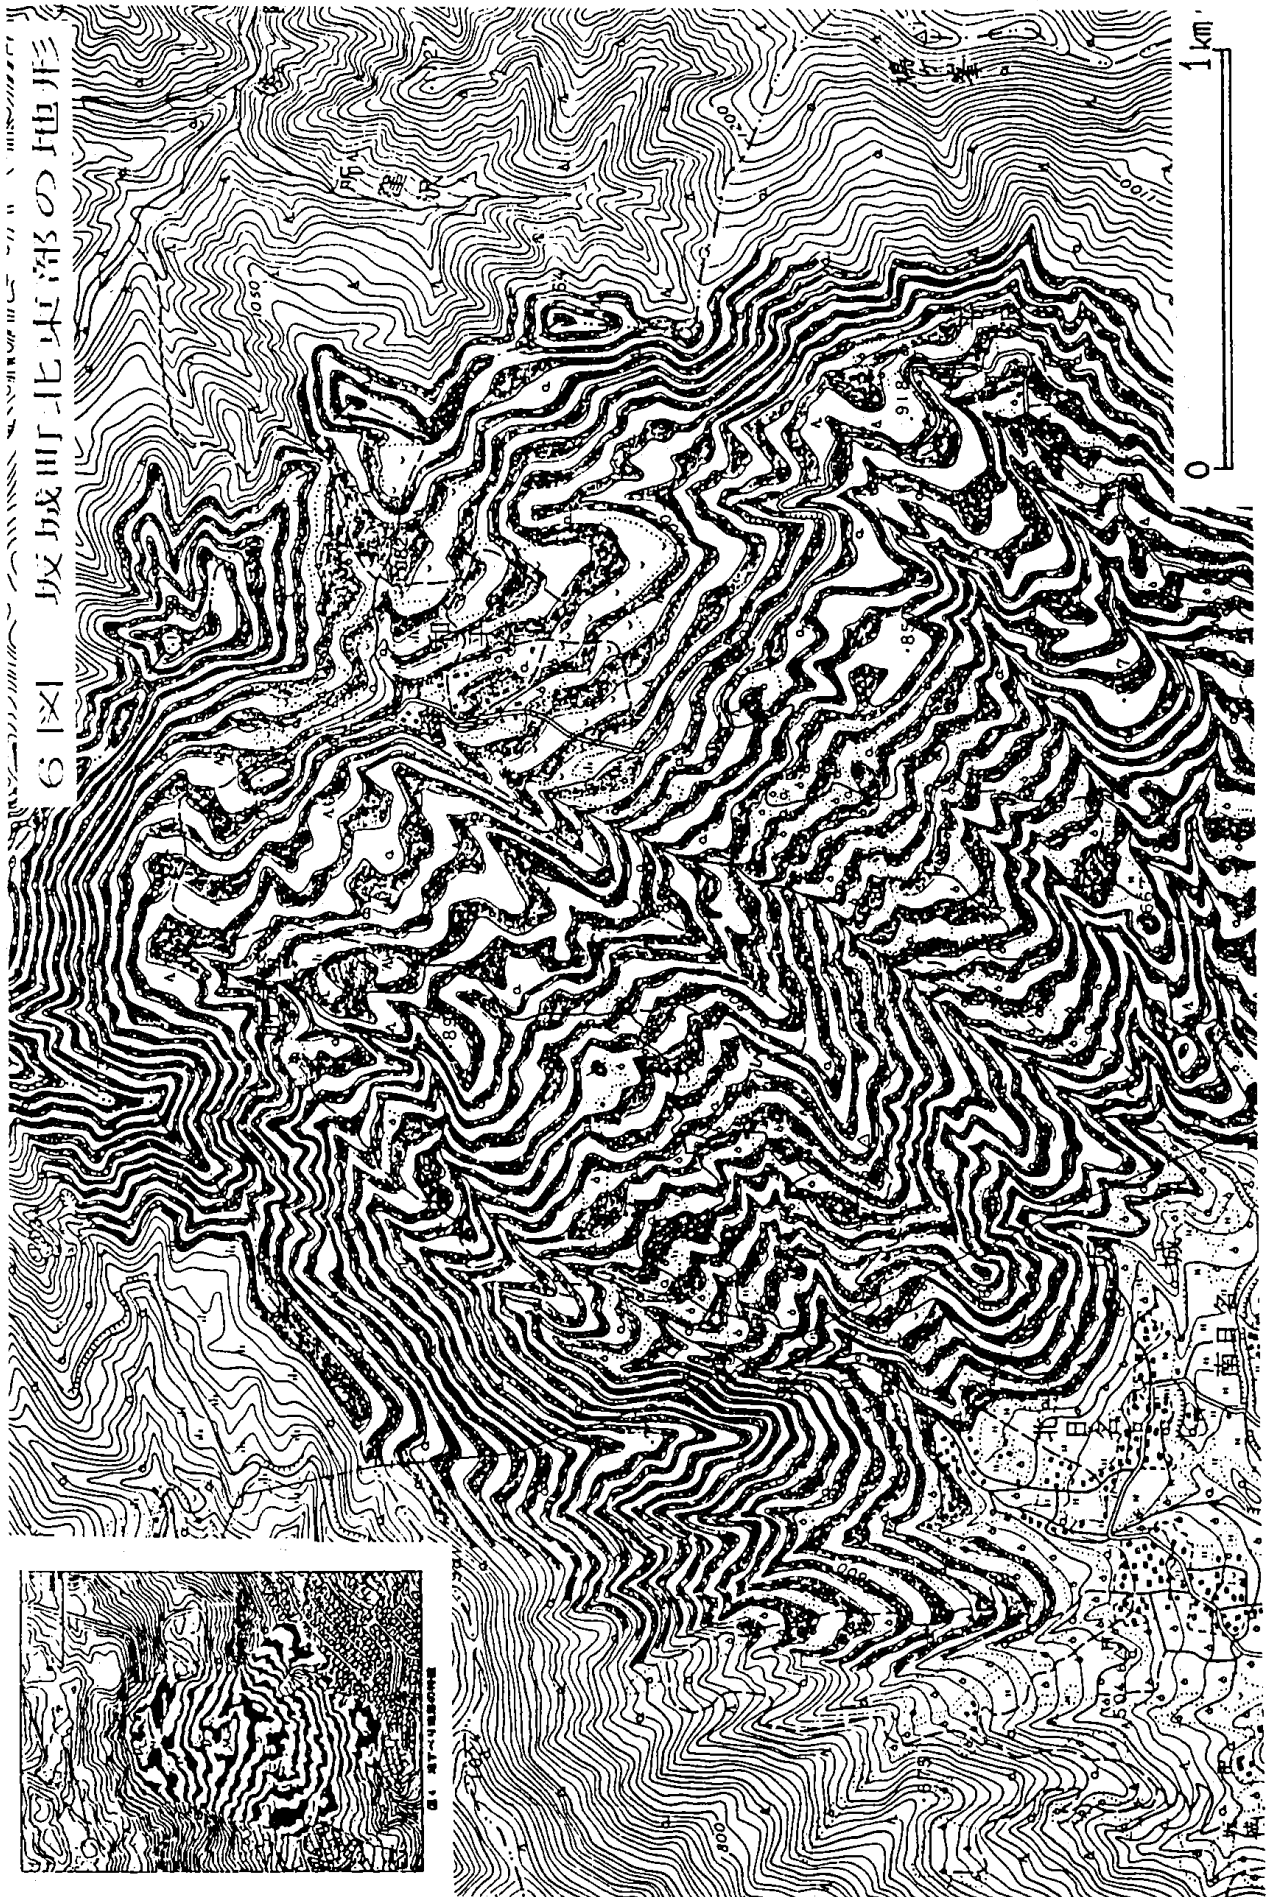
6 図 坂城町北東部の地形

このような場所の例として、埴科郡坂城町北東部の旧大規模地すべり地を紹介する（6図）。

ゴルフ場開発地として好ましい場所は極めて限られ、現在まで残されている場所はいろいろな問題を含む場所である。しかしながら、このような場所の見かけの地形や経済的面から安易に、開発地が選定される傾向が見られる。そのような場所としてかつての大規模な崩壊地がある。大規模な崩壊地は、広い範囲に平坦な地形が発達し、一見開発地として適地であるかのように見える。しかし、このような場所の大規模な地形改変は、安定している土地を不安定な状態にし、大規模な土砂災害を誘引する可能性を大きくする。
